Trentino trasporti s.p.a.

**VERBALE DI SOMMA URGENZA**

**ALLEGATO AL VERBALE DI SOMMA URGENZA dd. 05 novembre 2018  
DOCUMENTAZIONE FOTOGRAFICA**

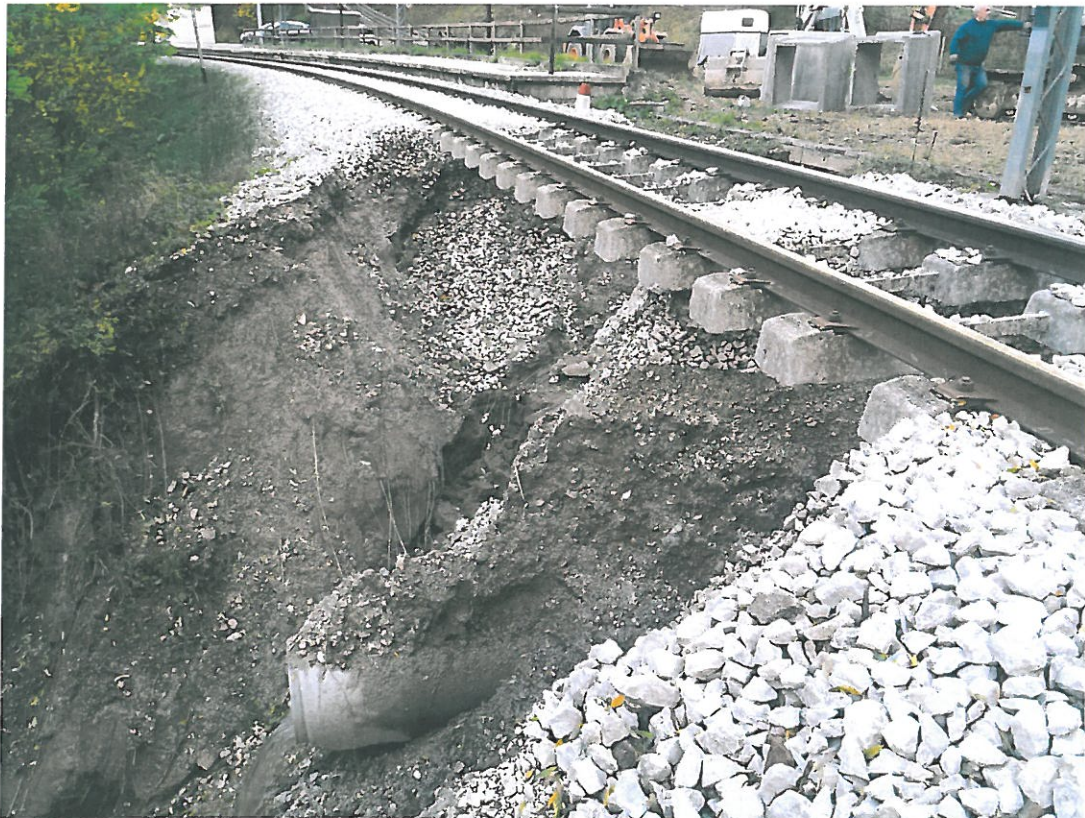
1. progressiva km 23+500 ca. in loc. Masi di Vigo: smottamento dell'intero corpo ferroviario (foto 1) ed un limitrofo fenomeno di scivolamento della coltre superficiale a valle della sede ferroviaria (foto 2) causati da acque di ruscellamento provenienti da monte;

Foto 1. km 23+500 ca. in loc. Masi di Vigo: smottamento dell'intero corpo ferroviario

1. progressiva km 23+500 ca. in loc. Masi di Vigo: ripristino della sede ferroviaria tramite consolidamento al piede con terre rinforzate, riempimento con materiale arido di cava, regimazione delle acque e ripristino della scarpata con terreno di riporto nel tratto limitrofo laddove si è verificato lo scivolamento superficiale della coltre secondo le indicazioni dei consulenti esterni (dott. geol. Lino Berti e ing. Thomas Frenez) già intervenuti in fase di sopralluogo ispettivo;
2. progressiva km 23+800 ca. in loc. Masi di Vigo: rimozione immediata del materiale accumulatosi sulla sede ferroviaria e contestuale posizionamento in via provvisoria di un telo di nylon a protezione dell'area in frana, ripristino della stessa con riprofilatura del pendio da attuarsi mediante la posa di gabbionate al piede della scarpata per addolcirne la pendenza ed

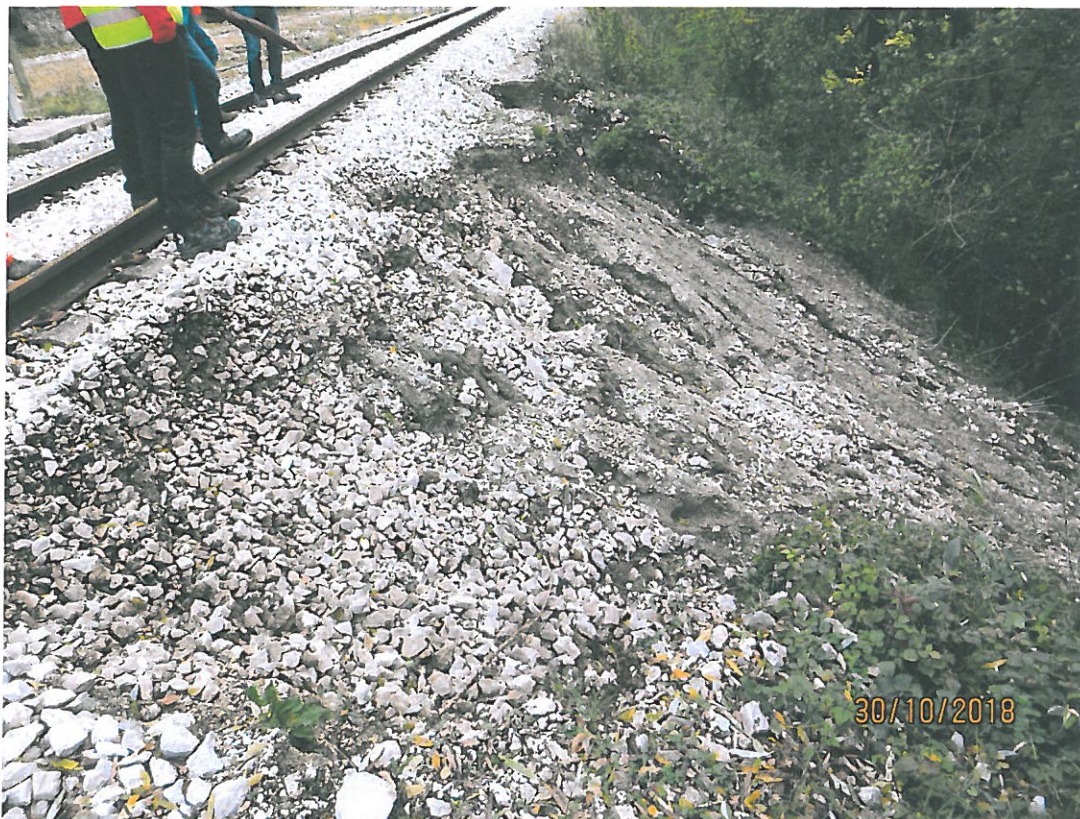
Foto 2. km 23+500 ca. in loc. Masi di Vigo: scivolamento della coltre superficiale a valle della sede ferroviaria

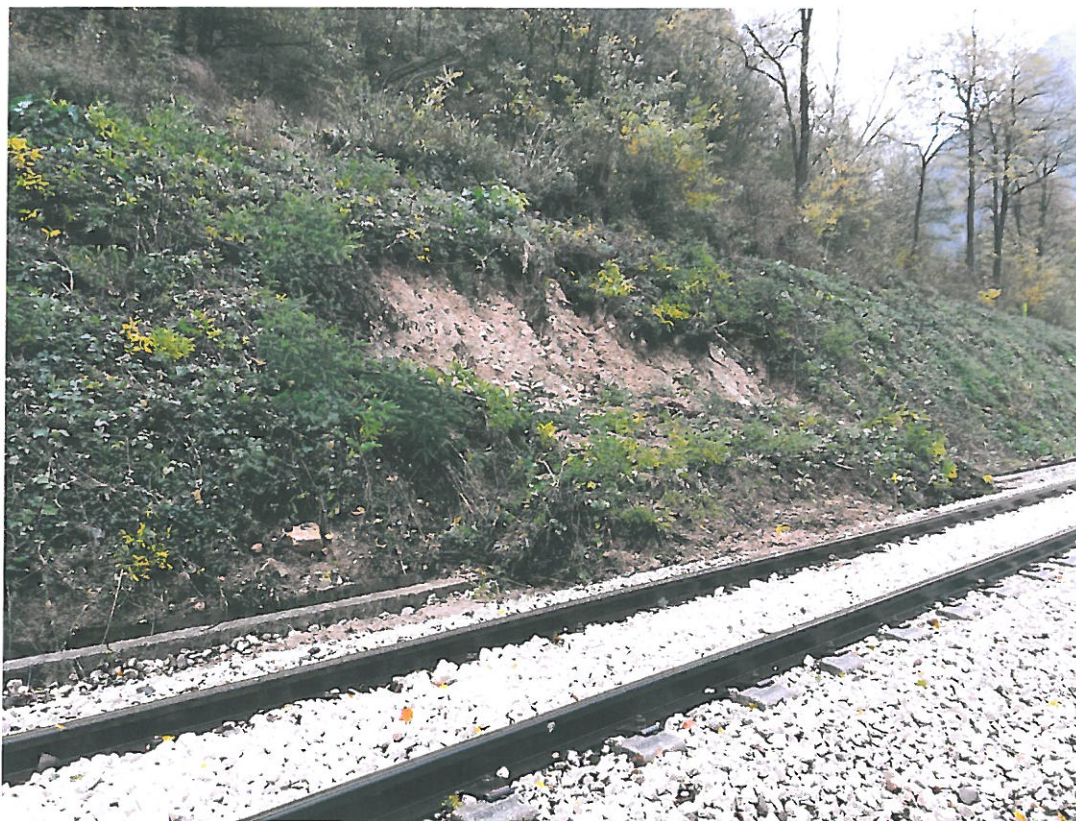
2. progressiva km 23+800 ca. in loc. Masi di Vigo: due fenomeni di scivolamento della coltre superficiale del pendio ubicato in fregio alla linea con accumulo del materiale mobilizzato sulla sottostante sede ferroviaria (foto 3);

**Foto 3. km 23+800 ca. in loc. Masi di Vigo: scivolamento della coltre superficiale del pendio ubicato in fregio alla linea con accumulo del materiale mobilizzato sulla sottostante sede ferroviaria**

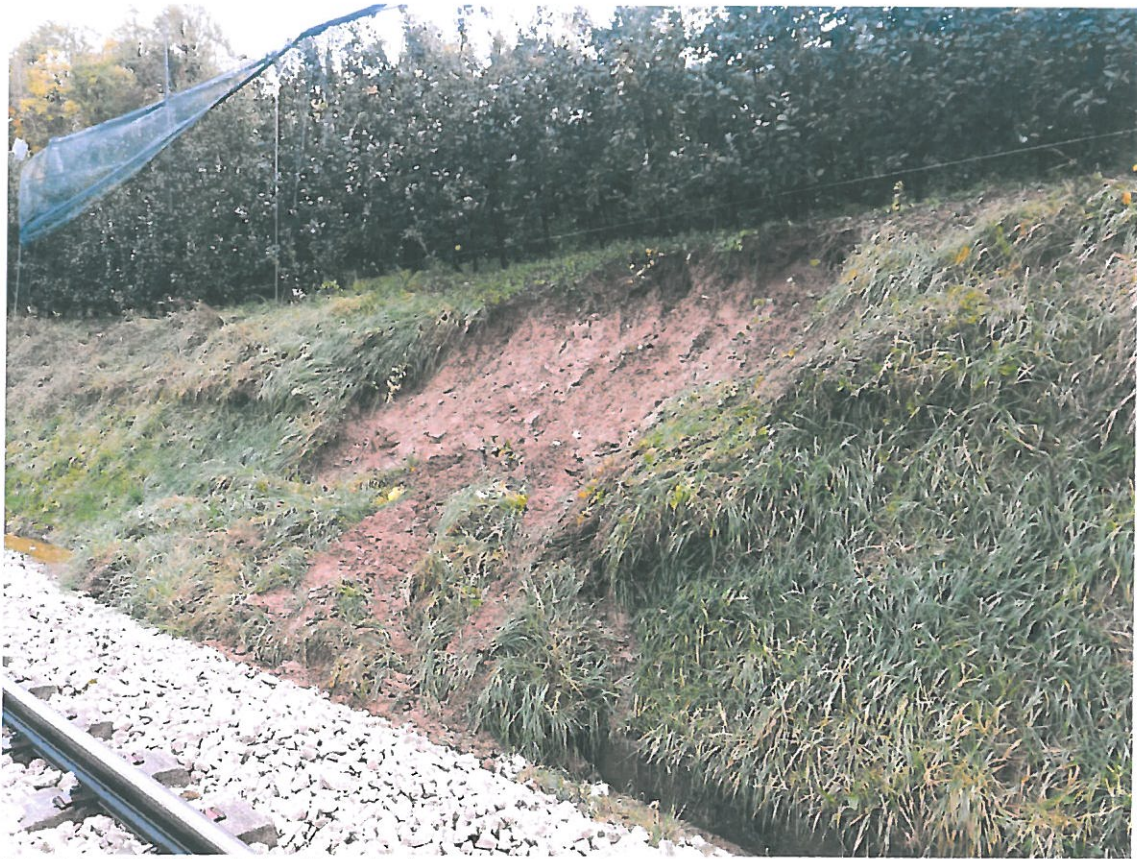
5. progressiva km 35+900 ca. in loc. Dermulo: fenomeno di scivolamento della coltre superficiale del pendio a monte della linea causato da acque di ruscellamento superficiali provenienti dalle campagne a monte della ferrovia (foto 4);

Foto 4. km 35+900 ca. in loc. Dermulo: fenomeno di scivolamento della coltre superficiale del pendio a monte della linea

4. progressiva km 26+365 in loc. Denno: rimozione del materiale detritico accumulatosi sotto al ponticello del Rio Tuazen;
5. progressiva km 35+900 ca. in loc. Dermulo: rimozione immediata del materiale franato e contestuale posizionamento in via provvisoria di un telo di nylon a protezione dell'area in frana, ripristino della stessa con riprofilatura del pendio da attuarsi mediante la posa di gabbionate al piede della scarpata per addolcirne la pendenza;

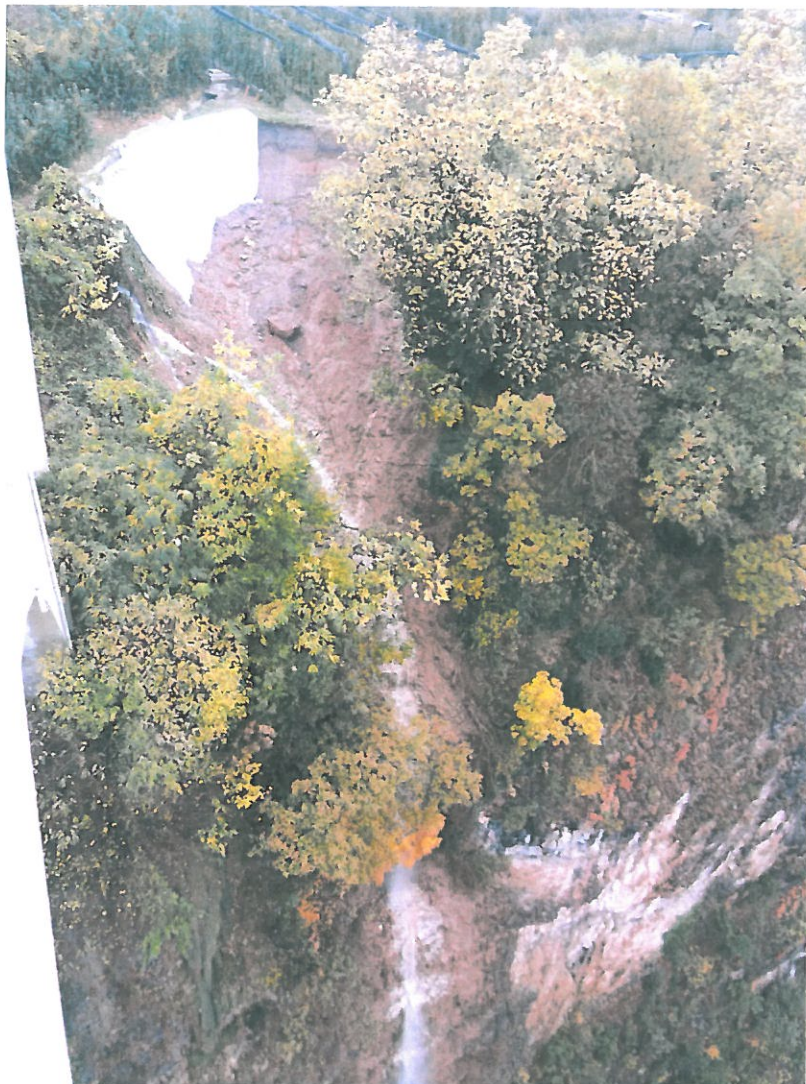
6. progressiva km 37+400 ca. in loc. Santa Giustina: frana in prossimità della spalla in destra orografica del ponte ad arco "Santa Giustina" sul torrente Noce dovuta ad acque di ruscellamento provenienti da monte e dalle campagne circostanti (foto 5);

**Foto 5. km 37+400 ca. in loc. Santa Giustina: frana in prossimità della spalla in destra orografica del ponte ad arco "Santa Giustina" sul torrente Noce**

6. progressiva km 37+400 ca. in loc. Santa Giustina: asportazione del ciglio di frana e contestuale taglio dei meleti interferenti, ripristino dell'area con morfologie compatibili con le esigenze di sicurezza, regimazione delle acque, e nel tratto prospiciente la spalla e le pile lato Malè del ponte Santa Giustina nella realizzazione di quanto necessario secondo le indicazioni del consulente esterno ing. Roberto Boller, già intervenuto in fase di sopralluogo ispettivo; il giorno 1 novembre 2018 è intervenuto sul posto anche il geol. dott. Ernesto Santuliana del Servizio geologico della P.A.T;

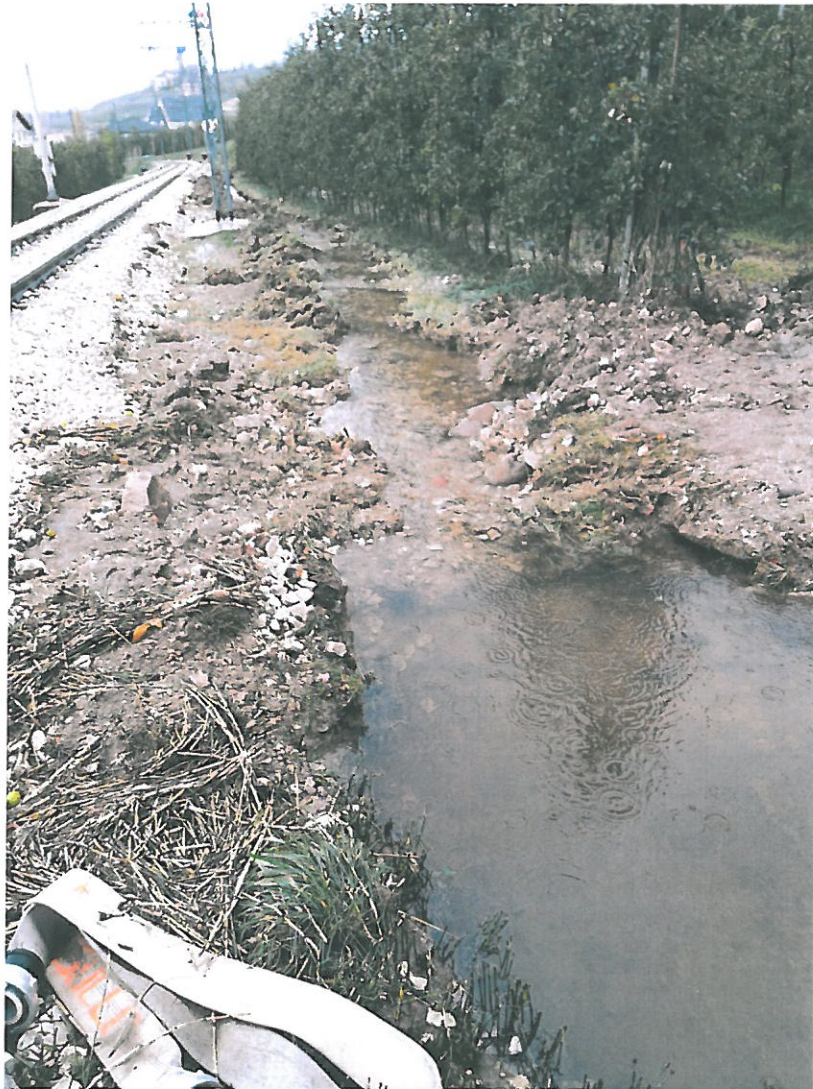
7. progressiva km 38+500 ca. in loc. Tassullo: allagamento della sede ferroviaria per acque di ruscellamento superficiale provenienti dalla viabilità interpodereale (foto 6);

Foto 6. km 38+500 ca. in loc. Tassullo: allagamento della sede ferroviaria

7. progressiva km 38+500 ca. in loc. Tassullo: posa di un nuovo pozzetto di raccolta acque a monte della ferrovia con nuova tubazione per la regimazione e smaltimento delle acque;

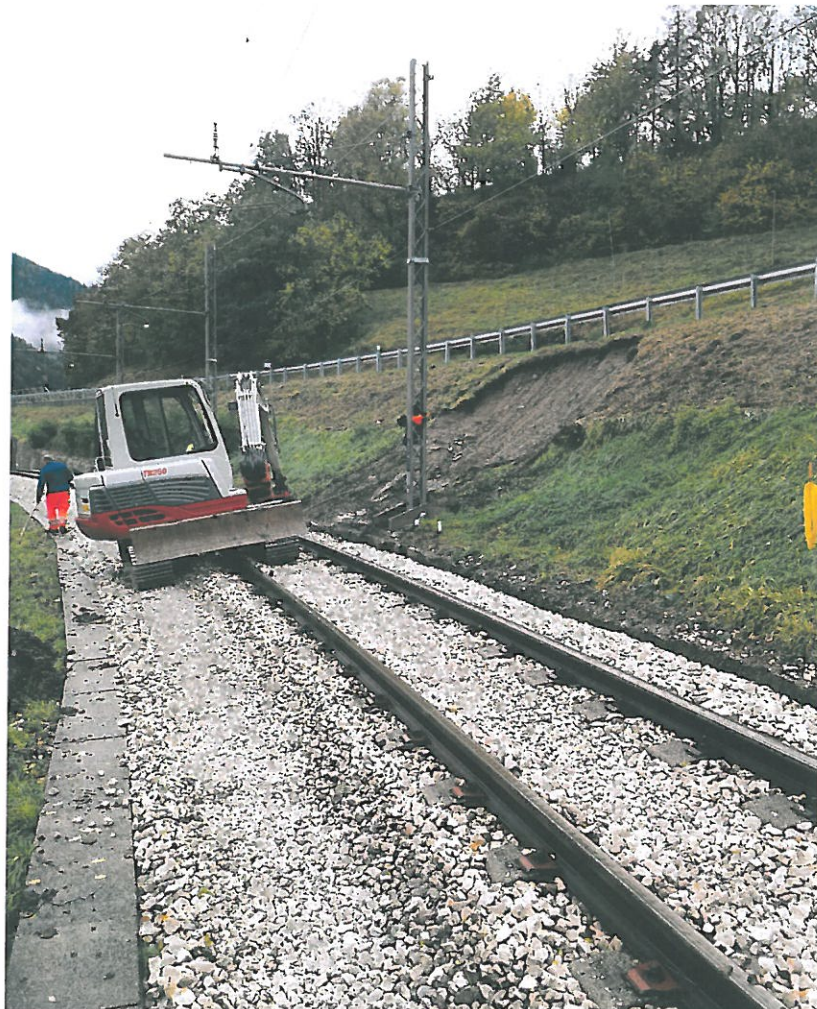
8. progressiva km 51+900 ca. in loc. Caldes: scivolamento della coltre superficiale del pendio ubicato in fregio alla linea con accumulo del materiale mobilizzato sulla sottostante sede ferroviaria (foto 7);

**Foto 7. km 51+900 ca. in loc. Caldes: scivolamento della coltre superficiale del pendio ubicato in fregio alla linea**

8. progressiva km 51+900 ca. in loc. Caldes: rimozione immediata del materiale franato e contestuale posizionamento in via provvisoria di un telo di nylon a protezione dell'area in frana, ripristino della stessa con riprofilatura del pendio da attuarsi mediante la posa di gabbionate al piede della scarpata;

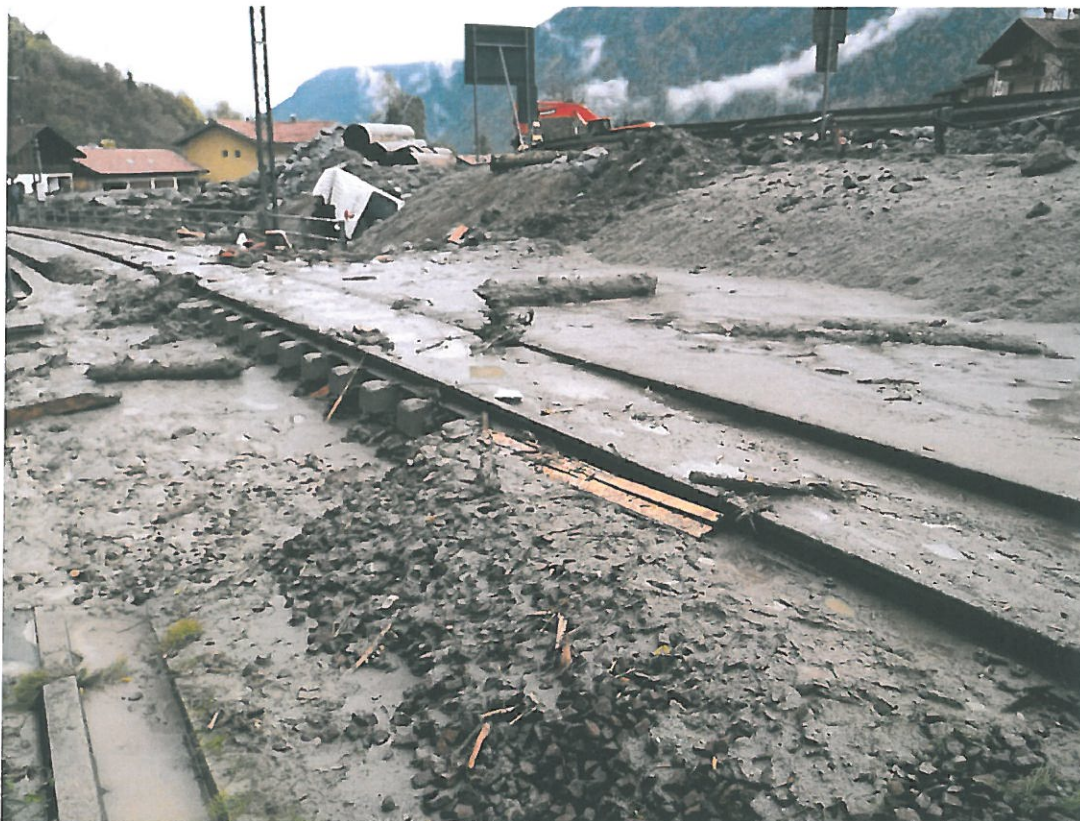
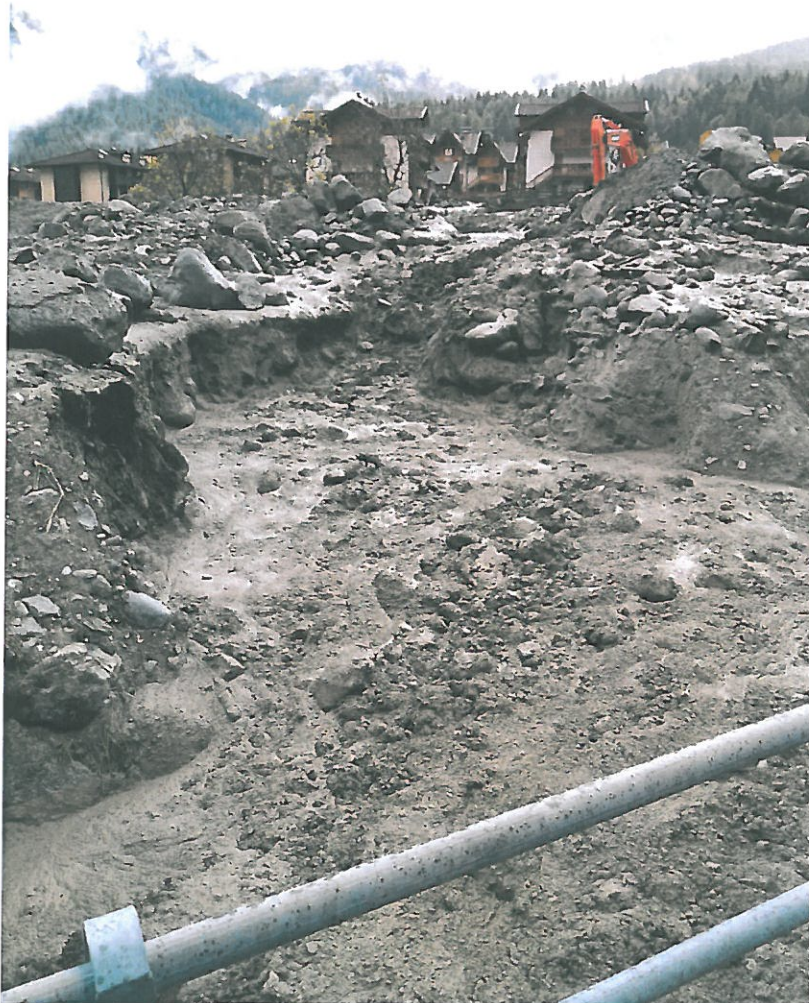
9. progressiva km 61+000 ca. in loc. Dimaro: colata detritica di enormi dimensioni con interessamento del paese di Dimaro, della S.S.42 e della linea ferroviaria (foto 8-9);
10. progressiva km 61+500 in loc. Dimaro: allagamento del sottopasso alla S.S.42 da parte di acque provenienti dalle campagne circostanti (foto 10).

Foto 8. km 61+000 ca. in loc. Dimaro: colata detritica di enormi dimensioni con interessamento del paese di Dimaro, della S.S.42 e della linea ferroviaria

**Foto 9. km 61+000 ca. in loc. Dimaro: colata detritica di enormi dimensioni con interessamento del paese di Dimaro, della S.S.42 e della linea ferroviaria**

9. progressiva km 61+000 ca. in loc. Dimaro: ripristino della sovrastruttura ferroviaria con risanamento della massicciata della tratta interessata dalla frana e verifica dello stato del viadotto Dimaro 1 bis in quanto lambito dal fronte della colata;

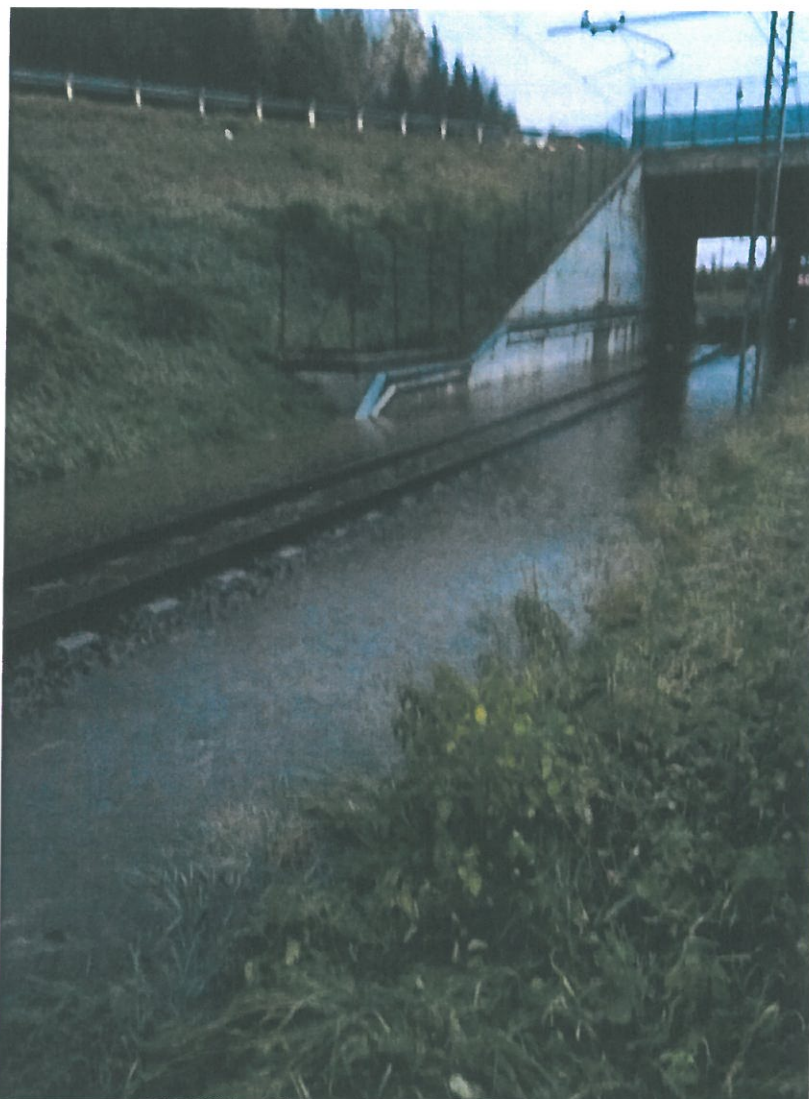
Foto 10. km 61+500 in loc. Dimaro: allagamento del sottopasso alla S.S.42

10. progressiva km 61+500 in loc. Dimaro: pompaggio dell'acqua che ha allagato la sede ferroviaria e realizzazione di fossi di guardia per la raccolta delle acque che hanno allagato le campagne circostanti.
